Anlage 12.2.5

380-kV-Freileitung Altheim – Matzenhof

Teilabschnitt 2:
380-kV-Freileitung Adlkofen – Matzenhof (Nr. B152)

Bericht zu ergänzenden Haselmaus-Kartierungen 2021

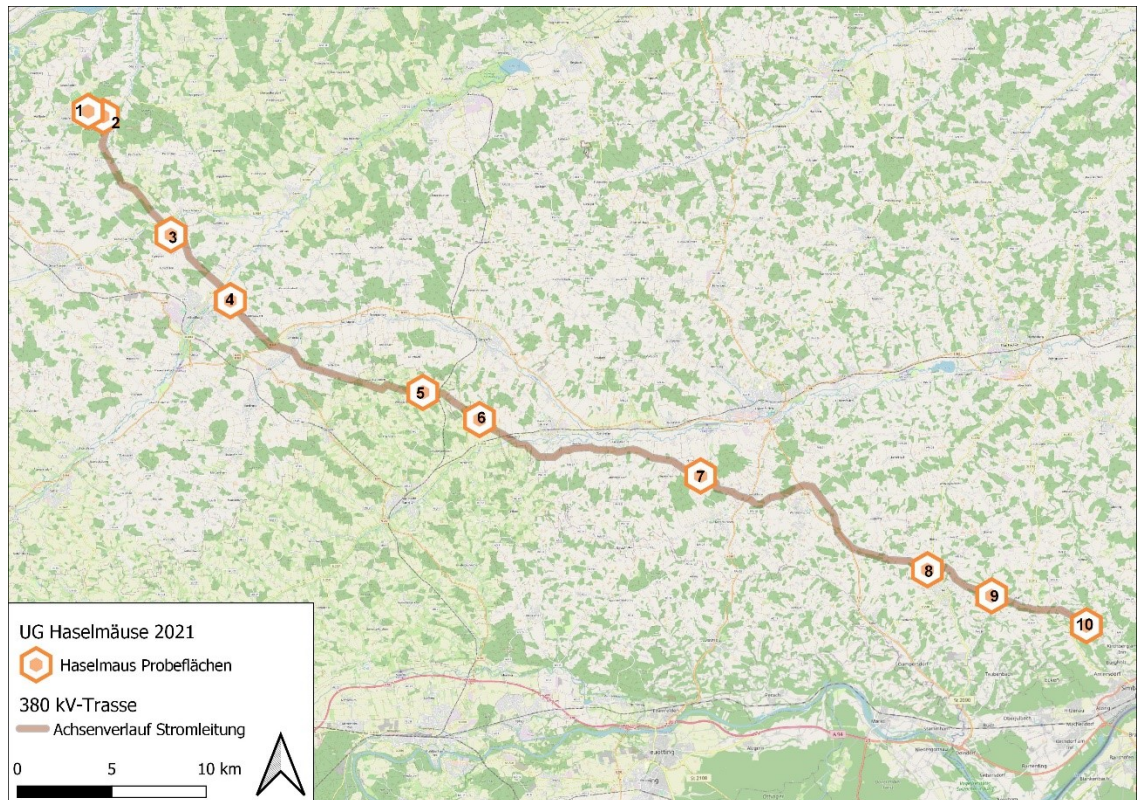
Abb. 2: Lage der Probeflächen (1-10) zur Haselmauserfassung 2021

Im Untersuchungsgebiet wurden in 10 Probeflächenbereichen entlang des Trassenverlaufs in ausgewählten Gehölzbereichen jeweils 30 Niströhren (insgesamt 300) in einem Raster von etwa 20 m ausgebracht (vgl. Abb. 2). Diese wurden in einer Höhe von ca. 1 – 1,30 m vorzugsweise an Sträuchern und Bäumen in Bereichen artenreicher Bestände mit möglichst hoher Strukturvielfalt (z.B. Waldränder, Hecken, Gebüsche) angebracht (vgl. Abb. 3). Es wurde darauf geachtet, dass die Röhren annähernd waagrecht mit der Öffnung zum Innenbereich der Hecke bzw. zum Stamm hin befestigt wurden. Die Röhren wurden in einem Turnus von ca. 4-6 Wochen kontrolliert. Dabei wurde sowohl auf die Anwesenheit von Haselmäusen (vgl. Abb. 7), wie auch deren charakteristischer Nester geachtet (vgl. Abb. 9). Fraßspuren und Freinester der Haselmaus wurden als Beibeobachtung gesucht. Im Rahmen der letzten Kontrolle wurden die Haselmausniströhren wieder eingesammelt.

Die Probeflächenbereiche 4-10 mit ebenfalls je 30 Haselmausröhren erstreckten sich östlich der Bereiche 1-3 (vgl. Abb. 2) in Richtung österreichische Landesgrenze (bei den geplanten Masten 32 (PF 4), 64 (PF 5), 73 (PF 6), 107 (PF 7), 149 (PF 8), 160 (PF 9), 175 (PF 10)). Auch in diesen Probeflächen wurden die Röhren entlang von Schneisen- und Waldrändern gehängt. Die Röhren wurden in Hecken und Gehölzen mit meist strukturreichen Saum- und Strauchbereichen ausgebracht und wurden u.a. an Heckenkirsche, Ahorn, Hasel, Erle, Vogelbeere und Traubenkirsche befestigt.

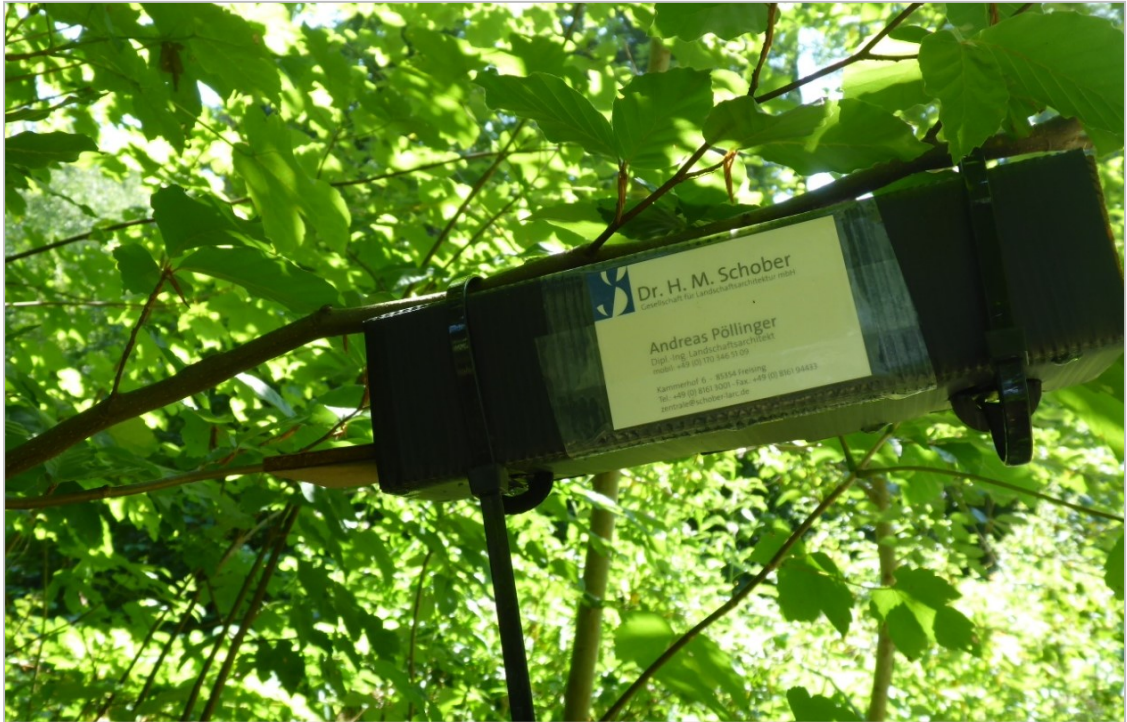
Abb. 3: Haselmausröhre im Gelände

Bei der Ausbringung der Niströhren wurde der jeweilige Standort in Luftbildkarten eingetragen und relevante weitere Angaben notiert (Orientierungshilfe, Baumart usw.). Anschließend wurden die Standorte der Niströhren in einem geographischen Informationssystem (GIS) aufbereitet und tabellarisch dargestellt. Pro Niströhre wurde kontrolliert, ob sich ein typisches Haselmausnest darin befand und ggf. die Anzahl der Tiere.

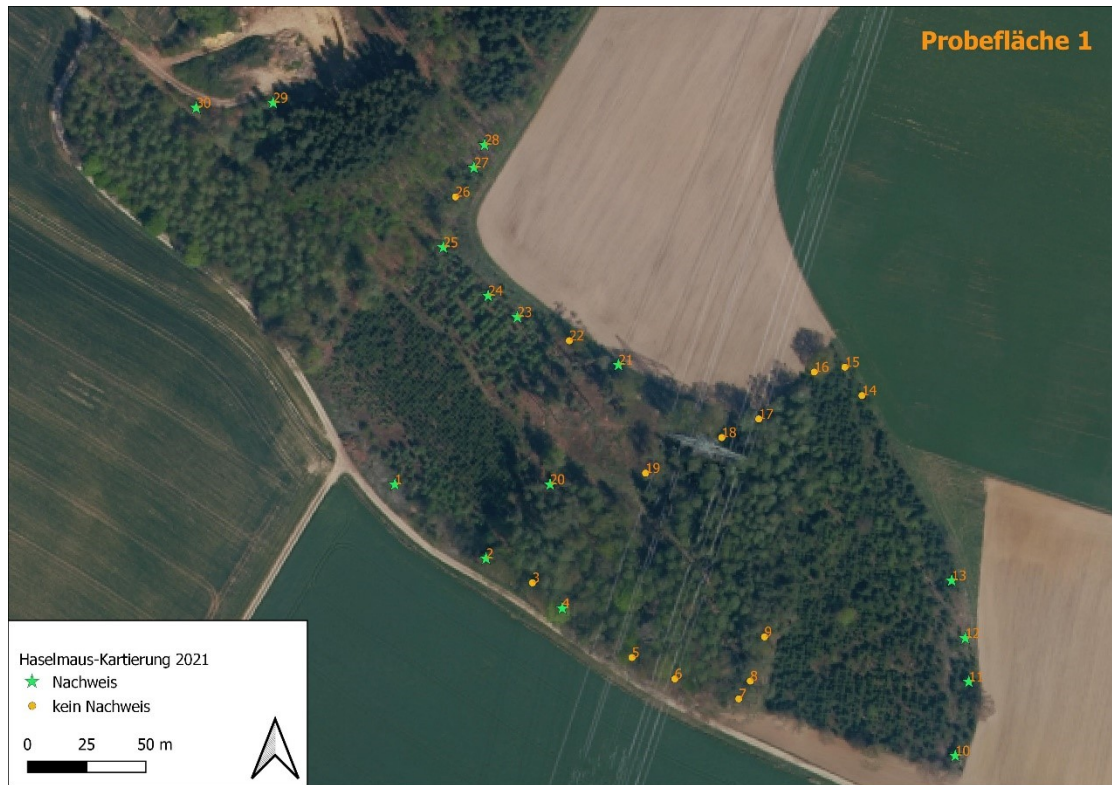
Abb. 4 Übersicht Probefläche 1, Verteilung der Niströhren und der Haselmausnachweise

Der Probeflächenbereich 1 mit insgesamt 30 Haselmausröhren befindet sich ca. 500 m Luftlinie östlich von Adlkofen beim geplanten Mast 121 und beinhaltet einen kleinen Waldbestand (vgl. Abb. 4). Die Röhren wurden an Bäumen/Sträuchern wie Kirsche, Holunder, Buche und Ahorn befestigt.

Insgesamt konnten auf dieser Probefläche in 16 Haselmausröhren Nachweise in Form von Haselmausnestern und/oder durch Sichtungen von Tieren erbracht werden. Somit liegt ein Nachweis von Fortpflanzungs- und Ruhestätten der Art im Gebiet vor. Es ist

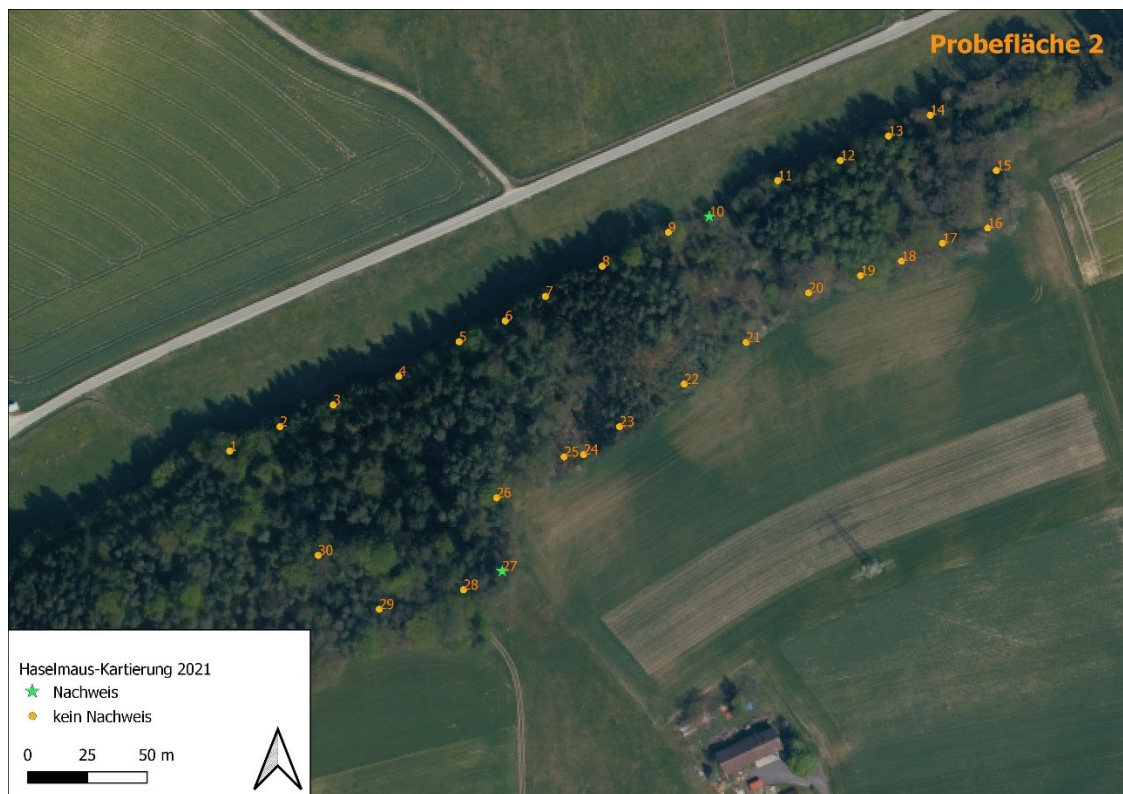
Abb. 5: Übersicht Probefläche 2, Verteilung der Niströhren und der Haselmausnachweise

Der Probeflächenbereich 2 mit ebenfalls 30 Haselmausröhren erstreckt sich beim geplanten Mast 2 etwas weiter östlich des Bereichs 1 und bildet den Ostausläufer eines sich nach Westen erstreckenden Waldgebiets (vgl. Abb. 5). Hier wurden die Röhren entlang des Waldrandes im Norden und Süden in Hecken und Gehölzen mit mehr oder weniger strukturreichen Saum- und Strauchbereichen ausgebracht. Die Röhren wurden u.a. an Kirsche, Holunder, Buche, Hasel, aber auch Fichte befestigt.

Insgesamt konnte auf dieser Probefläche in 2 Haselmausröhren ein Nachweis in Form eines Haselmausnests sowie durch Sichtbeobachtung eines Tieres erbracht werden. Somit liegt auch hier ein Nachweis von Fortpflanzungs- und Ruhestätten der Art im Gebiet vor. Es ist auch hier davon auszugehen, dass vergleichbare geeignete Habitat im UG durch die Haselmaus flächendeckend besetzt sind.

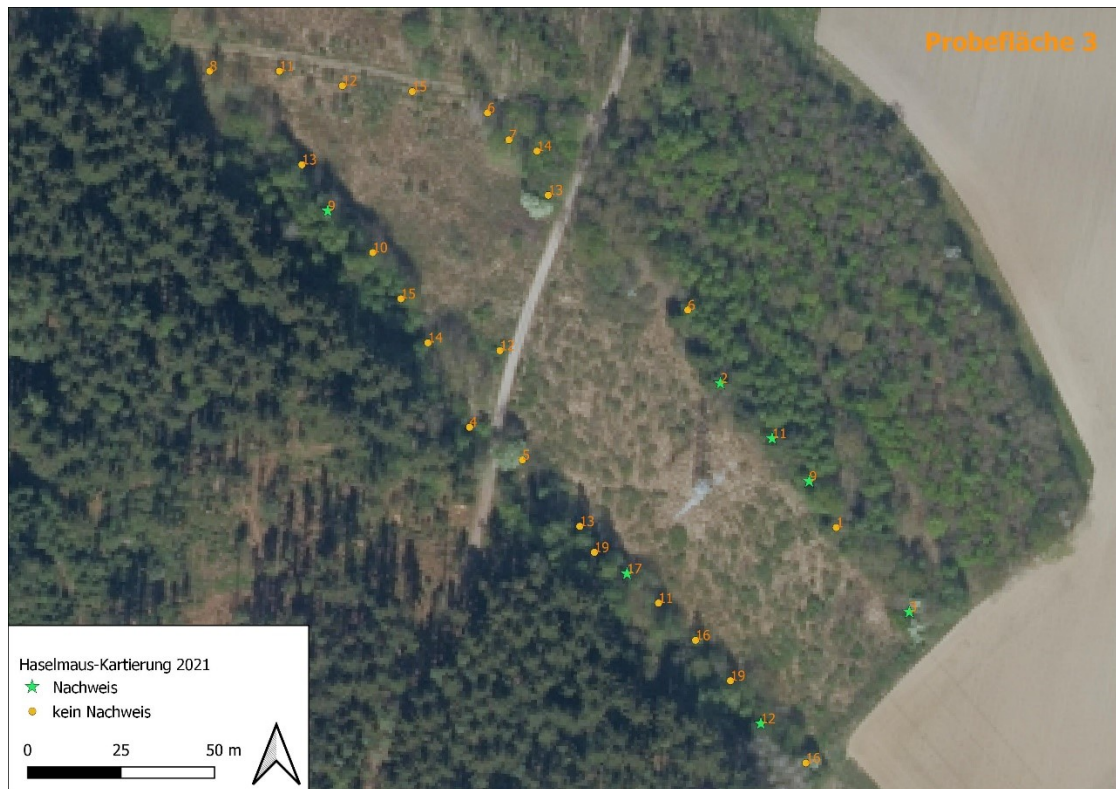
Abb. 6: Übersicht Probefläche 3, Verteilung der Niströhren und der Haselmausnachweise

Der Probeflächenbereich 3 mit ebenfalls 30 Haselmausröhren befindet sich beim geplanten Mast 21 nördlich angrenzend an die kleine Ortschaft Seyboldsdorf (vgl. Abb. 6). Hier wurden die Röhren entlang der Schneisenränder gehängt, die im Rahmen der bestehenden Trasse in den Waldbestand geschlagen wurde. Die Röhren wurden in Hecken und Gehölzen mit strukturreichen Saum- und Strauchbereichen ausgebracht und wurden u.a. an Heckenkirsche, Ahorn, Hasel, Erle, Vogelbeere und Traubenkirsche befestigt.

Insgesamt konnte auf dieser Probefläche in 7 Haselmausröhren ein Nachweis in Form eines Haselmausnests sowie durch Sichtbeobachtung eines Tieres erbracht werden. Somit liegt auch hier ein Nachweis von Fortpflanzungs- und Ruhestätten der Art im Gebiet vor. Es ist auch hier davon auszugehen, dass vergleichbare geeignete Habitat im UG durch die Haselmaus flächendeckend besetzt sind.
