FESTSTELLUNGSENTWURF

Straßenbauverwaltung Freistaat Bayern	Unterlage / Blatt-Nr. 19.1.4
Staatliches Bauamt Passau	Karte 2.2 Bestand Schutzgüter Tiere, Pflanzen und biologische Vielfalt
Straße / Abschn.-Nr. / Station: St2109_220_0,547 bis 270_0,175	Maßstab 1 : 20.000
PROJIS-Nr.: PA10Z.T1-07

St 2109 Ortsumgehungen Egglham - Aidenbach - Aldersbach Umweltverträglichkeitsstudie (UVS)

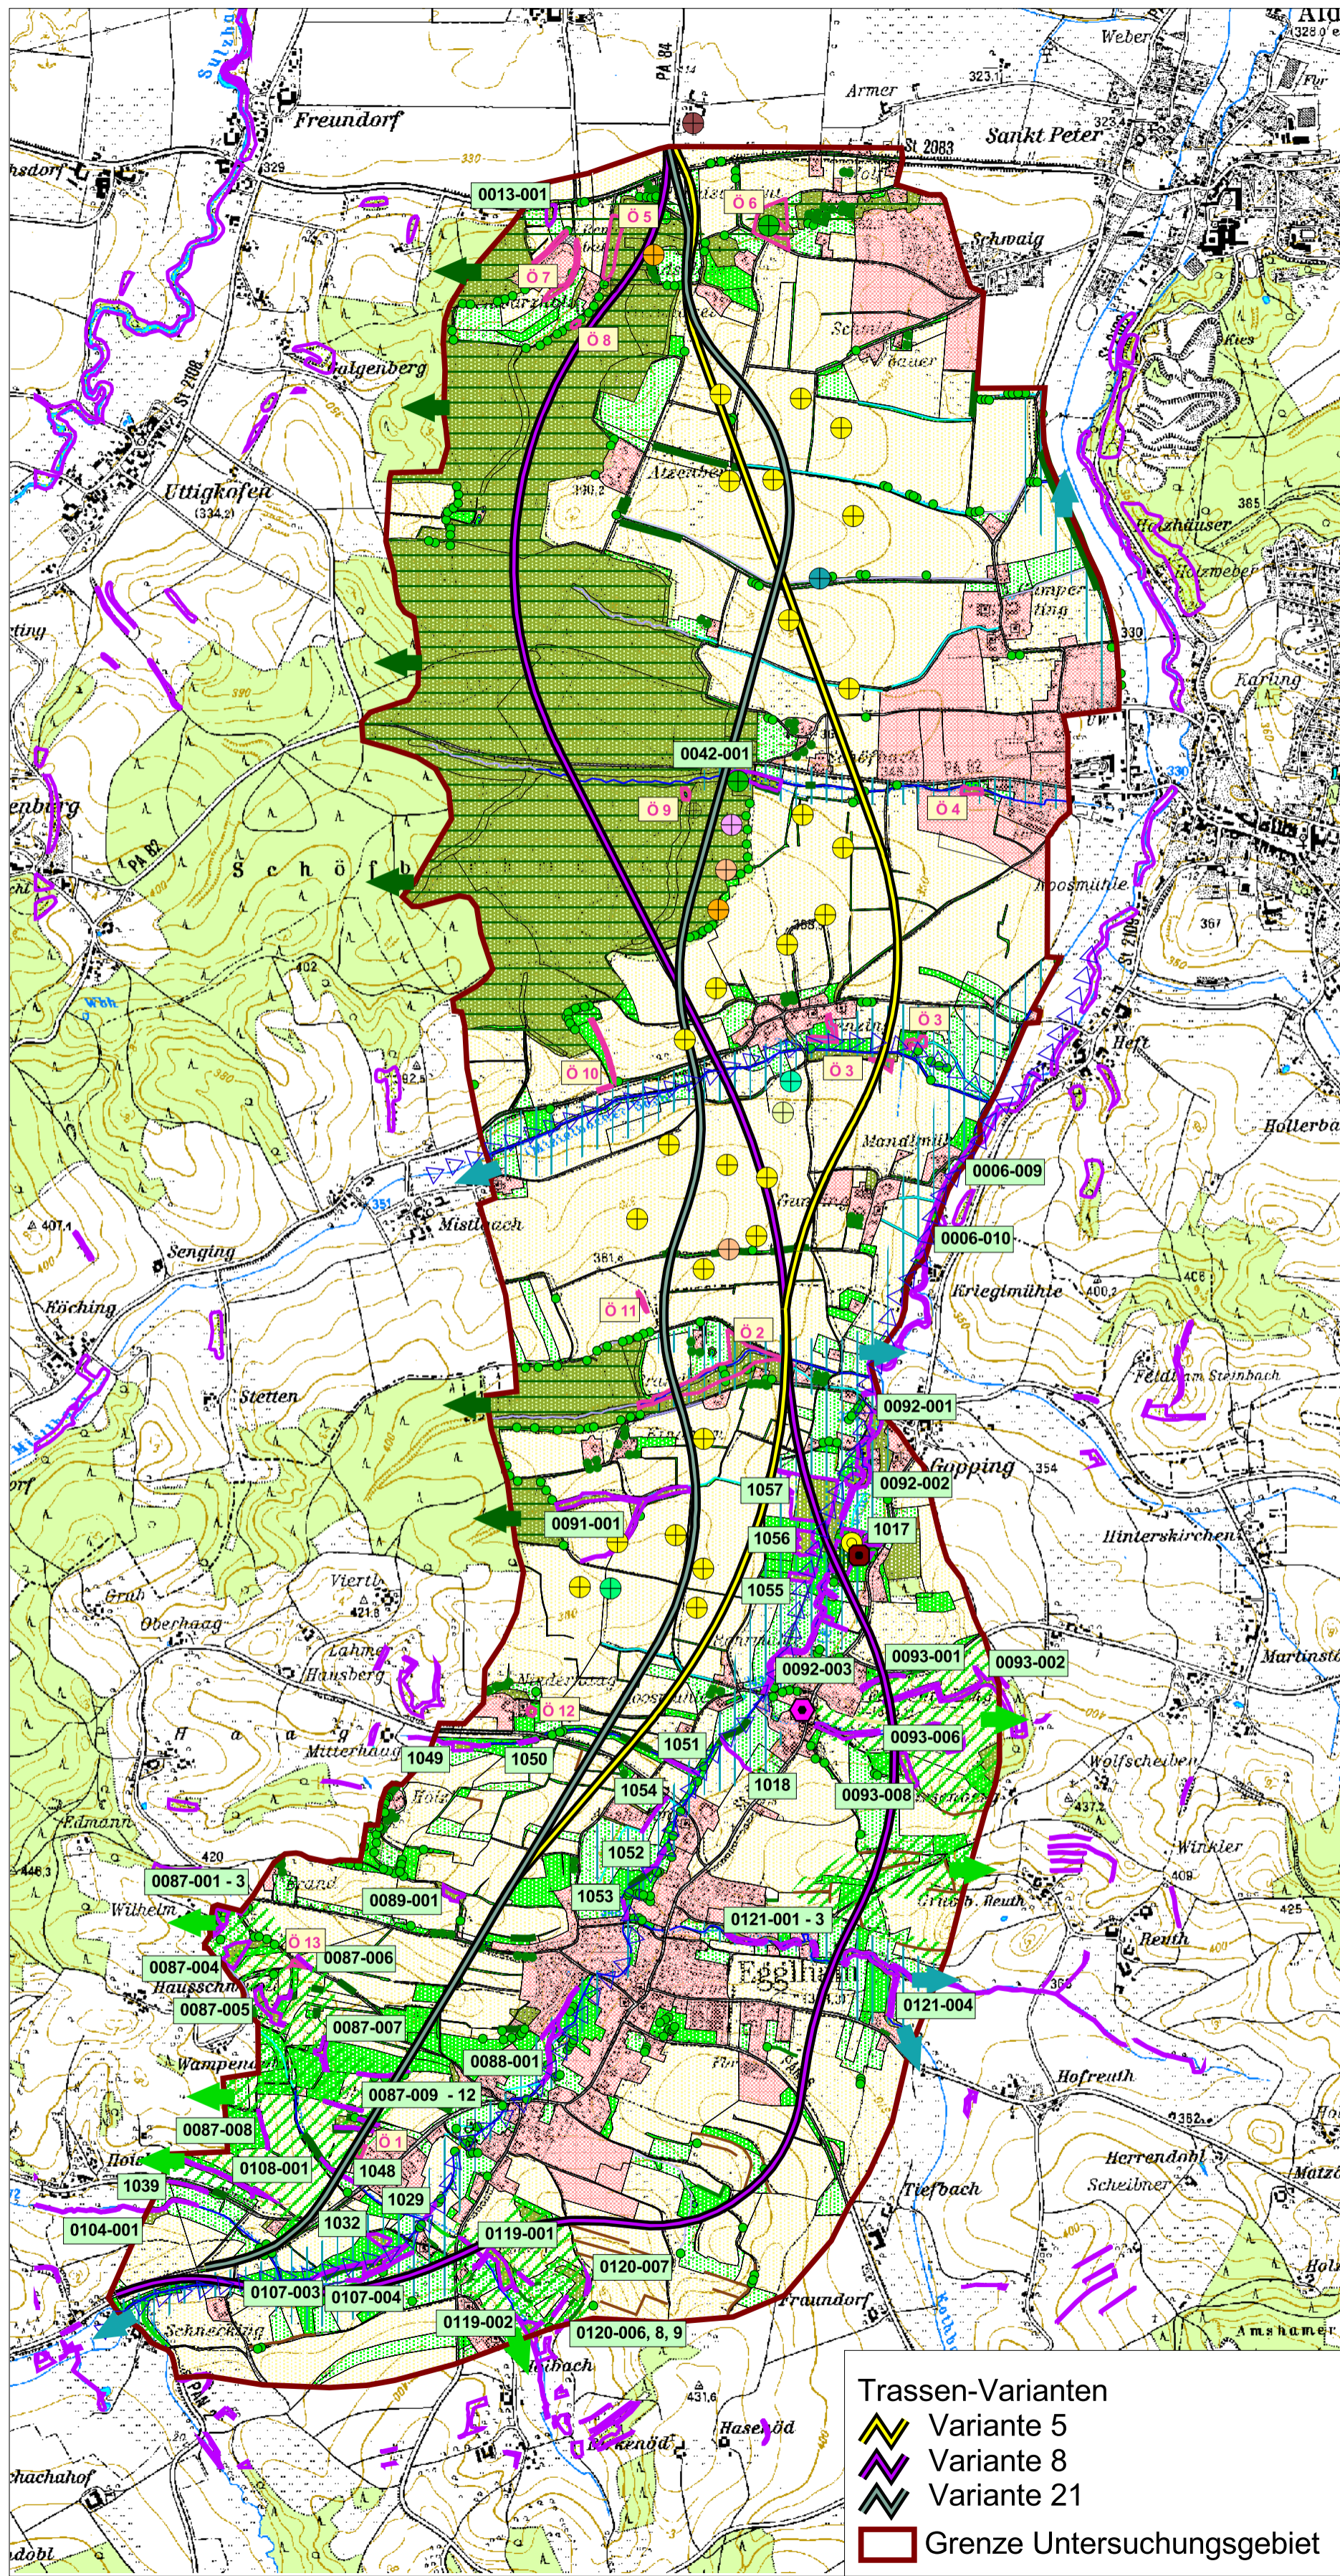
Lebensraumqualität

aktuelle Vorkommen geschützter / gefährdeter Arten (Vogelarten: Raum Egglham nicht untersucht)

Biotopverbund

- #### Trassen-Varianten
- Variante 5
 - Variante 8
 - Variante 21
 - Grenze Untersuchungsgebiet
